Nom	COTTAGES CRESSELY RE LES COTTAGES DE CRESSELY
Adresse	1/124 AVENUE NICOLAS LE DOUX 78114 MAGNY LES HAMEAUX
Catégorie	IMMEUBLE

Synthèse de notre intervention**Votre demande**

Le 05/01/2026, vous avez sollicité une intervention de dégorgement de canalisation sur le site des Cottages Cressely (réf. 563907), suite à un refoulement des eaux usées dans le regard P4/P5 devant la propriété de M. Madec.

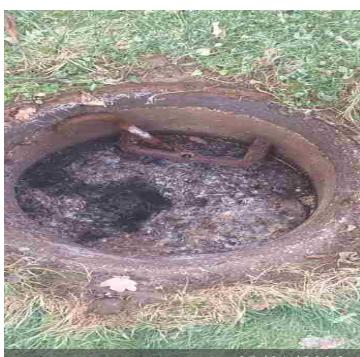
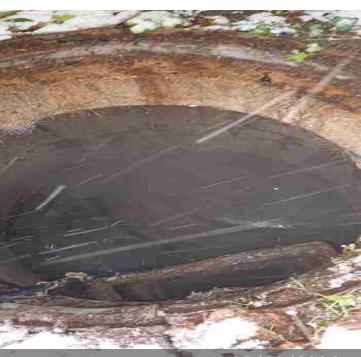
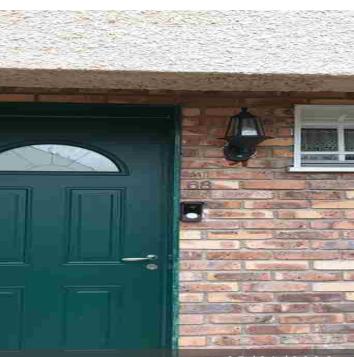
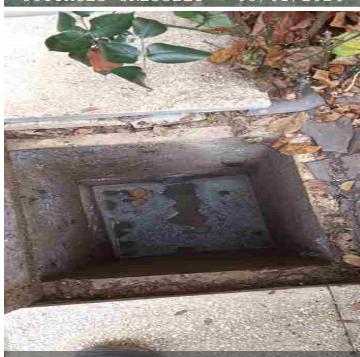
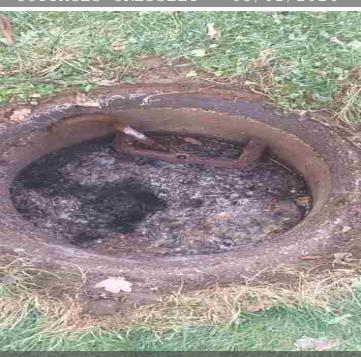
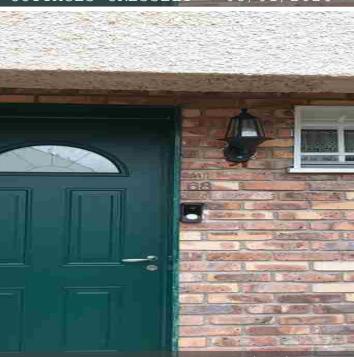
Le réseau horizontal était obstrué sur sept plaques de regard, provoquant le refoulement des eaux usées à la surface.

Accumulation de débris et résidus dans les conduits horizontaux, entraînant l'obstruction des plaques de regard.

Les photos avant/après illustrent la réussite de l'opération : le réseau est désormais dégagé et fonctionne normalement.

Notre technicien a procédé au désengorgement du réseau sous dalle, à l'aide d'un procédé hydraulique hyperbare, à partir du regard. Il a également réalisé le nettoyage de la zone de travail.
